Utlåtande över ÖVERLÅTELSEBESIKTNING

MALMGÅRDEN 6
Trädgårdsgatan 3B, 193 35 Sigtuna

| Uppdragsnummer: | 2024-109 |

| Besiktningsdag: | 2024-06-18 klockan 09:00 |

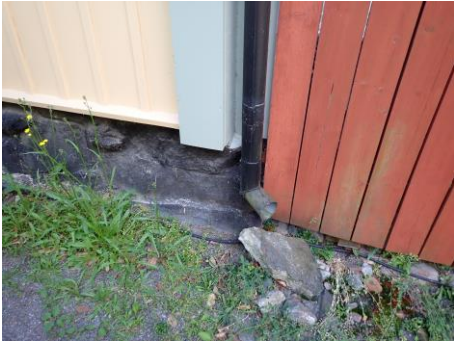
| Fasad: | <p>Dagvatten från stuprör med utkastare leds inte bort från husgrunden (enligt uppgift har detta åtgärdats).</p> |

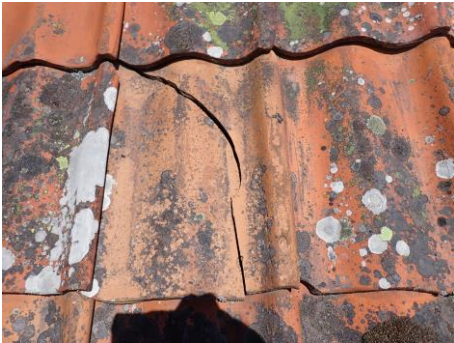
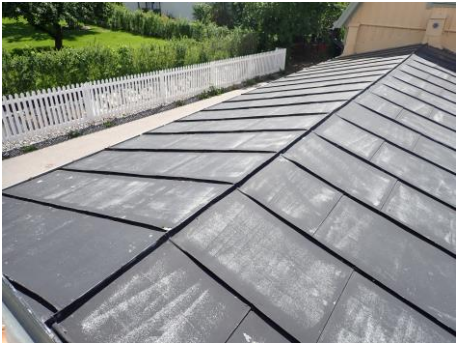
| Yttertak: | <p>Äldre plåtdetaljer med bristfälligt överlapp över takpannorna. Plåtdetaljer är färgflagnande och bitvis rostskadade. Äldre falsad takplåt med uppvisat ålderslitage. Minst två spräckta takpannor (enligt uppgift är detta åtgärdat). En del takpannor med mindre frostsador. Med anledning av ovanstående noterade brister, svaga punkter se även riskanalys punkt 3:2. En del lavpåväxt förekommer på takpannorna. Taket är av säkerhetsskäl endast besiktigad begränsat från markstege vid takfot samt i anslutning till takstegen.</p> |

- 3:2** Äldre falsade plåttak är en risk då underliggande takpapp av åldersskäl är uttjänt och tätar dåligt samt att brister ofta förekommer i falsar vilket medför ökad fuktinträngning under takplåten. Om så inträffar kan fukt, mögel och/eller rötelaterade skador uppstå/förekomma.

- Dåligt tätade/äldre takplåtar kan leda till att dagvatten tränger in på vinden vilket i sin tur kan leda till fukt, mögel och/eller rötelaterade skador på underliggande konstruktioner.

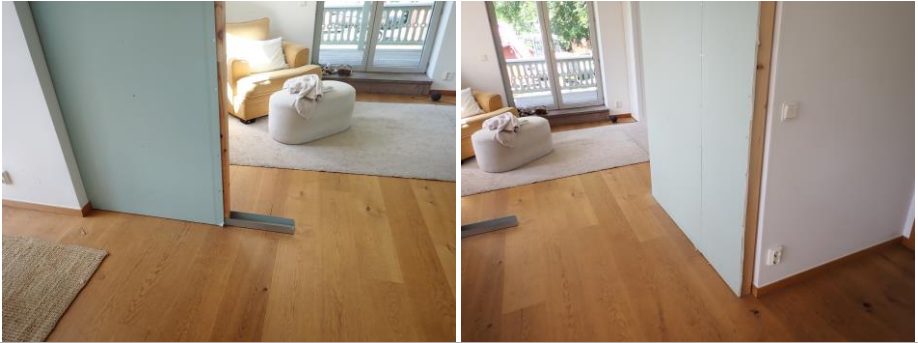
| Sovrum 1: | Väggen mellan kök och sovrumsrum är inte färdigställd. |

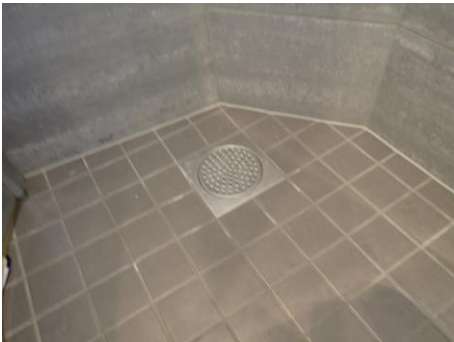
| Wc/Dusch/Tvätt: | Tätskikt bakom kakel och under klinker är inte besiktningsbart. Golvbrunnen ligger för nära vägg vilket inte uppfyller gällande branschregler vid tidpunkten för utförandet. |
