Utlåtande över ÖVERLÅTELSEBESIKTNING

MALMGÅRDEN 7
Trädgårdsgatan 3A, 193 35 Sigtuna

ÖVERLÅTELSEBESIKTNING FÖR SÄLJARE

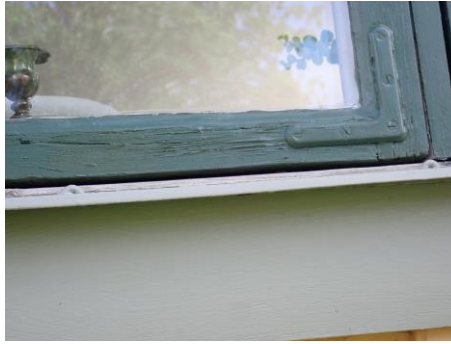
Fönster:

Torrspäckor förekommer på fönsterbågar.

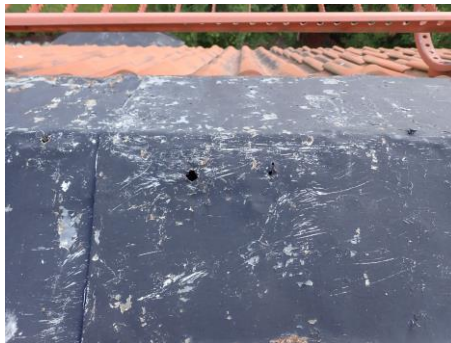
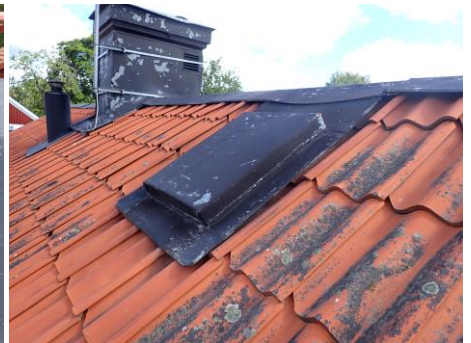
Plåtdetaljer är färgflagnande och bitvis rotskadade.

Nockplåten har otätade hål (enligt uppgift har hela nockplåten tätats efter besiktningen).

Äldre falsade plåttak med uppvisat ålderslitage.

Underliggande takpapp är torr och spröd.

En del lavpåväxt förekommer på takpannorna.

- 3:4** Äldre falsade plåttak är en risk då underliggande takpapp av åldersskäl är uttjänt och tätar dåligt samt att brister ofta förekommer i falsar vilket medför ökad fuktinträning under takplåten. Om så inträffar kan fukt, mögel och/eller rötelaterade skador uppstå/förekomma.

- Dåligt tätade/äldre takplåtar kan leda till att dagvatten tränger in på vinden vilket i sin tur kan leda till fukt, mögel och/eller rötelaterade skador på underliggande konstruktioner.

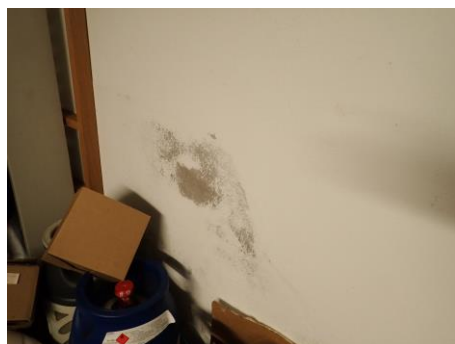
Färgsläpp förekommer på grundmuren. Se även riskanalys punkt 3:2.

- 3:2** Risk föreligger för att inklädda delar och/eller trädetaljer samt övrigt organiskt material som ansluter mot golv och väggar (trösklar, limmer, textil, papperstapeter och dylikt) i källaren kan ha fukt, mögel och rötelaterade skador med anledning av normalt förekommande fuktvandring genom grundmurar och golv samt om brister förekommer i dagvattenledningar, dränering och tätskikt. Eventuellt inbyggt/nyttjande av tryckimpregnerat virke i konstruktionen kan leda till kraftig avvikande lukt.

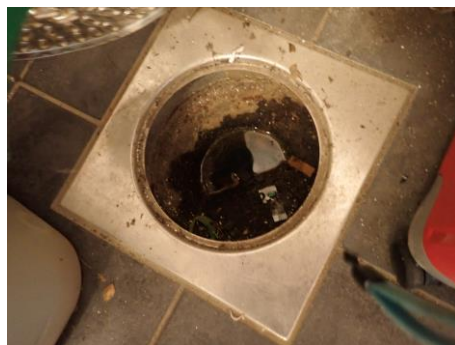
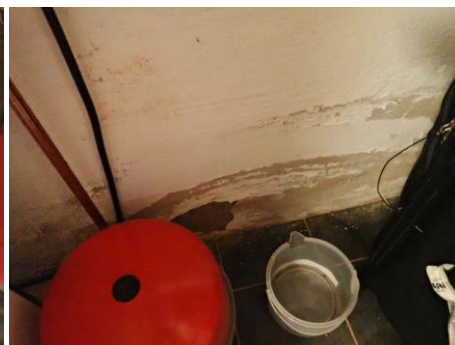
Tätskikt saknas på golv (ej krav).
Färgsläpp förekommer på grundmuren. Se även riskanalys punkt 3:2.
Äldre rostskadad gjutjärnsgolvbrunn. Se även riskanalys punkt 3:5.

- 3:5** Äldre golvbrunnar i gjutjärn är en risk om rostangreppen blir så pass kraftiga att det går håll på godset eller påverkar anslutningen av tätskiktet mot golvbrunnen. Ovanstående kan leda till att fukt, mögel och/eller rötelaterade skador kan förekomma/uppstå i anslutning till noterade brister/risker.

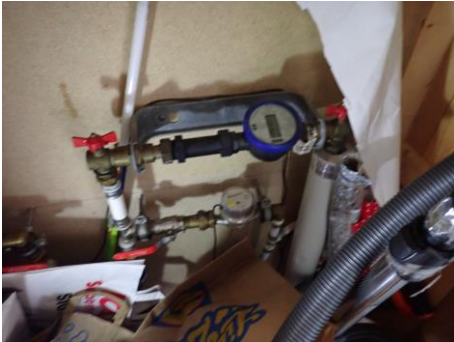
Sovrum 1:	-----
Sovrum 2:	-----
Hall:	-----
Kök/Matplats:	-----
Passage:	<p>Inkommande vatten i utrymme som saknar tätskikt och golvbrunn (enligt uppgift har detta åtgärdats efter besiktningen). Se även riskanalys punkt 3:6.</p>

- 3:6** Inkommande vatten är placerat i ett utrymme utan tätskikt/fuktskydd och golvbrunn och kan vid läckage orsaka fukt, mögel och/eller rötelaterade skador.

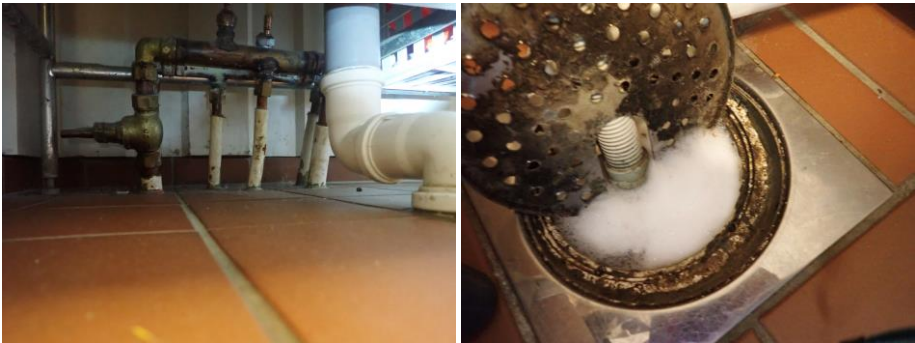
Tvättstuga/Dusch:	<p>Tätskikt saknas på vägg (skyddas av duschkabin). Trycksatta rör genomföringar i golv vilket inte uppfyller gällande branschregler vid tidpunkten för utförandet. Tröskel med uppvik saknas vilket inte uppfyller gällande branschregler vid tidpunkten för utförandet. Väggnära golvbrunn vilket inte uppfyller gällande branschregler vid tidpunkten för utförandet. Tätskikt under klinker är inte besiktningsbart.</p>

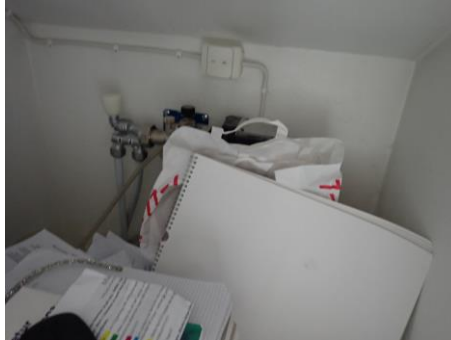
Vatteninstallationer förekommer i utrymme utan tät botten och skvallerrör.

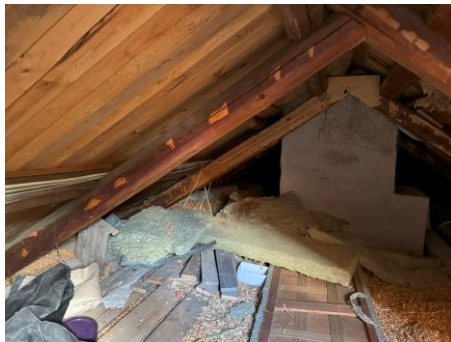
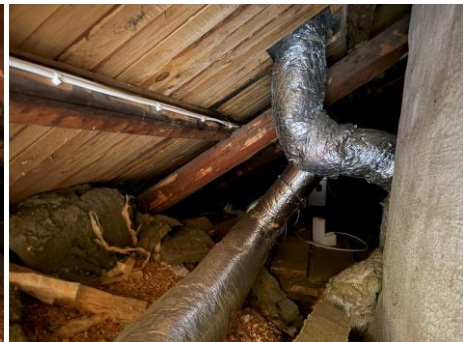
Mindre missfärgningar förekommer på takpanelen.
konstruktionen består delvis av ett parallelltak vilket är en känd riskkonstruktion. Se även riskanalys punkt 3:7

- 3:7** Parallelltak är en riskkonstruktion, om ventilationen mellan innertaket och yttertaket är felaktig och/eller bristfällig finns risk för att den varma luften som stiger upp ifrån inomhusmiljön inte kan ventileras bort, luften kondenserar då och kan ge upphov till fukt, mögel och/eller rötelaterade skador på ej åtkomliga/besiktningbara ytor.
