# Besiktningsprotokoll

Anticimex Överlåtelsebesiktning av småhus - nivå 2

| Blåsippsvägen 14 | | |

| 2024-08-12 | 68460510 |

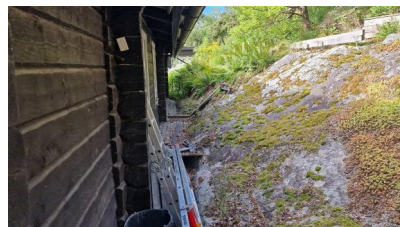
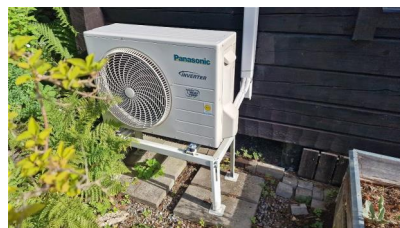
Marken lutar mot husets baksida.

Vidare noteras att kondensvatten från luftvärmepumpens utedel inte leds bort från husgrunden.

Detta innebär en ökad fuktbelastning mot grunden vilket i sin tur kan orsaka fuktskador i huset.

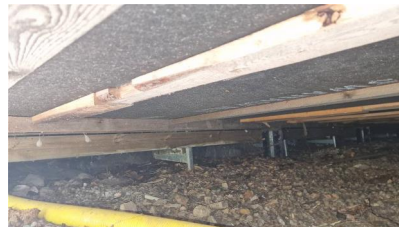
Grunden är ej besiktningsbar i sin helhet på grund av låg höjd samt förekomst av isolering och lösöre på markytan.  
Dock noteras förhöjda fuktvärden i bjälklagets undersida  
Träskyddsbehandlat virke noteras.

Risk för mikrobiell tillväxt föreligger om den relativa fuktigheten (RF) i den omgivande luften är över 75% vilket i furuvirke motsvarar en fuktkvot (FK) på 17%.

Fuktkvoten uppmättes till 17 - 18 %

Torpargrunder med bjälklag av organiskt material har ofta fuktskador på grund av naturlig fuktpåverkan. Detta kan resultera i mikrobiella skador (angrepp av mikroorganismer) och, i värsta fall, rötskador. Mikrobiell lukt kan då spridas till boendemiljön. Grunden har inte kunnat besiktigas eftersom den inte är krypbar.

Vi rekommenderar en fördjupad undersökning för att ta reda på om skador finns och bedöma orsak och omfattning.

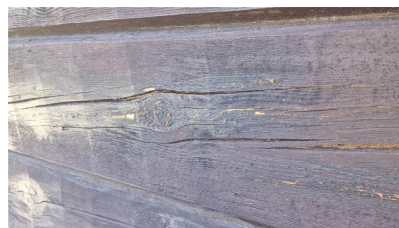
Fasadpanelen är i behov av mindre målning/underhåll.

För att öka livslängden på fasadbeklädnaden rekommenderas målning och underhåll.

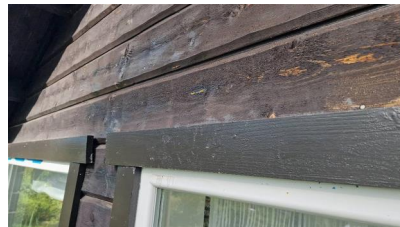
Väderutsatta fönster på gavlarna saknar överbleck.

Avsaknad av bleck ovanför fönster medför en ökad risk för att vatten kan rinna in och orsaka fuktrelaterade skador i omkringliggande konstruktioner.

För att minska risken för fuktskador i karm och väggkonstruktionen rekommenderas att ett överbleck monteras.

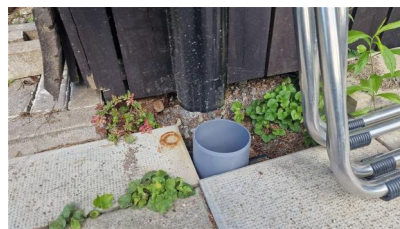
Stuprör är bristfälligt anslutet till markledning.

Stuprör som avslutas intill huset (ovan mark) kan medföra en ökad fuktbelastning på grundmur/sockel som i sin tur kan leda till fuktrelaterade skador.

För att minska fuktbelastningen på grunden rekommenderas att anslutningarna för dagvatten ses över och att vatten från stupröret leds bort från byggnaden.

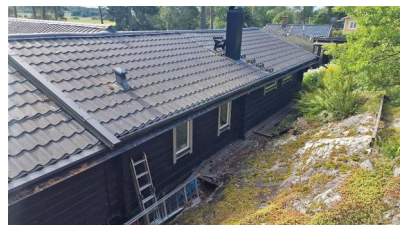
Plåttaket bedöms inte vara fackmässigt utfört.  
Takets anslutning mot vägg är bristfälligt utförd.  
Bärläkt är lokalt synlig vid vinkelrännor.  
Takvinklar är lokalt bristfälliga.

Brister i det utvändiga plåttaket kan bero på olika saker. Exempelvis otätheter, rost, skador etc.

Vi rekommenderar att kontakt tas med takläggare för bedömning av lämplig åtgärd.

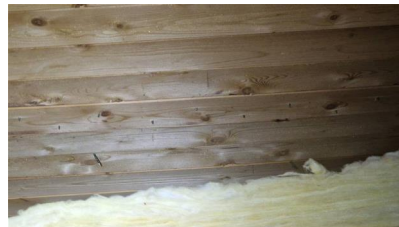
Vid kontroll av vinden har fuktvärden under kritisk fuktnivå för mikrobiell tillväxt uppmätts, dock finns marginell mikrobiell påväxt på underlagstak. Vidare noteras att isolering delvis inte finns på ledningar för ventilationen. Luckan till vinden är otät.

Risk för mikrobiell tillväxt föreligger om den relativa fuktigheten (RF) i den omgivande luften är över 75% vilket i furuvirke motsvarar en fuktkvot (FK) på 17%.

Fuktkvoten i underlagstak/takbjälkar uppmättes till 8-9 %.

Den upptäckta mikrobiella påväxten på underlagstaket är ett tecken på att vinden har tillförts eller tillförs fukt inifrån bostaden. Observera att besiktning av bostadens ventilationssystem inte har ingått i uppdraget.

För att komma tillrätta med detta kan fukttillförseln inifrån bostaden behöva minskas. Det kan göras genom att ventilationen i bostaden förbättras samt att eventuella otätheter i vindsbjälklaget (tak-/väggvinklar, taklucka med mera) tätas. Läs Anticimex faktablad om uppvärmda vindsutrymmen för tips och råd.

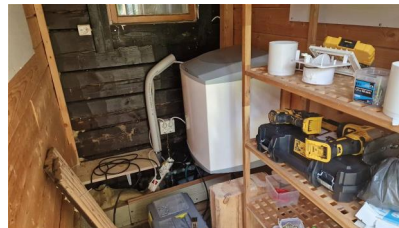
Varmvattenberedaren är olämpligt placerad.

När varmvattenberedaren finns i ett utrymme utan tätskikt ökar risken för fuktrelaterade skador i omkringliggande konstruktioner vid ett läckage.

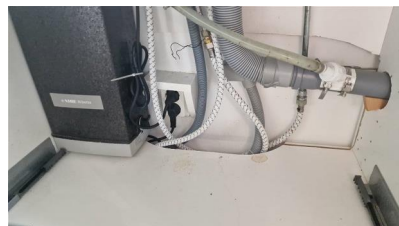
Fuktskydd saknas i diskbänksskåp.  
Avloppsslang från diskmaskin är ej upphängd med bygel.

Utan fuktskydd är det svårt att upptäcka läckage från rörledningar. Vatten kan då tränga in i omkringliggande konstruktioner och orsaka fuktskador.

För att upptäcka eventuella läckage, installera ett fuktskydd.

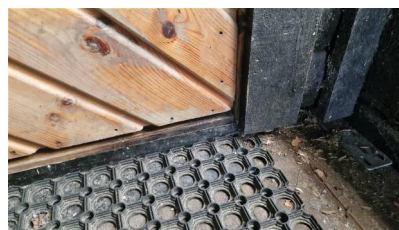
Tröskelbleck är Bristfälligt fastmonterad under dörr.

Bristfälligt monterade tröskelbleck medför att det finns risk för att vatten kan rinna in och orsaka fuktskador på tröskel och/eller i kringliggande vägg och bjälklag.

Med tanke på dörrens placering bedöms dock risken för skada som liten.

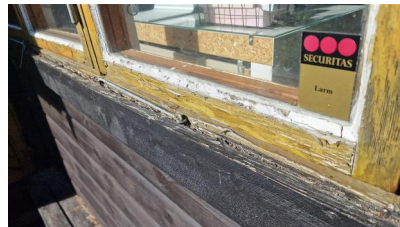
Fönsterbleck saknas på fönster.

Avsaknad av fönsterbleck medför en ökad risk för att vatten kan rinna in och orsaka fuktrelaterade skador i omkringliggande konstruktioner.

För att minska risken för fuktskador i karm och väggkonstruktionen rekommenderas att ett fönsterbleck monteras.

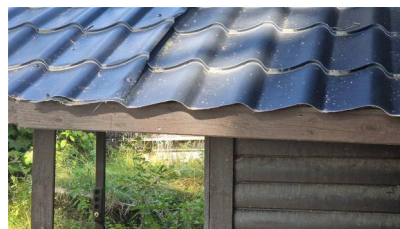
Hängränna saknas lokalt.

Vidare noteras att stuprör inte är anslutet till markledning.

När hängrännor saknas utsätts fasad och grund för ökad fuktbelastning, vilket i sin tur kan leda till fuktskador i bakomliggande konstruktioner.

För att minska fuktbelastningen på grunden rekommenderas att vatten från stupröret leds bort från byggnaden.

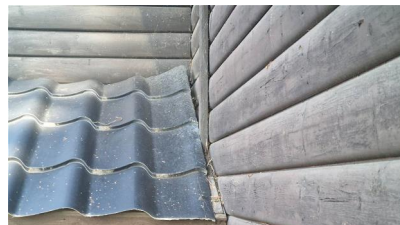
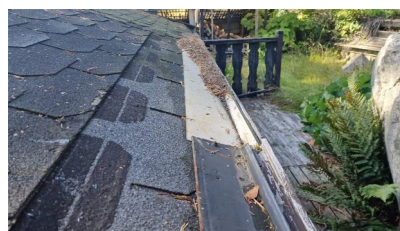
Takläggningen är inte fackmässigt utförd.

Takets anslutning mot väggen är bristfälligt utförd.

Vidare noteras att takets anslutning mot altan/uterum är bristfälligt utförd.

Takläggningen är inte fackmässigt\* utförd. Plåtar är bristfälligt monterade och avrinningen av vatten är bristfälligt utförd vilket i sin tur kan leda till fuktskador i underliggande konstruktioner. \* Fackmässigt utförande innebär att arbetet ska utföras enligt Boverkets byggregler, gällande branschregler samt monteringsanvisningar för samtliga material.

Vi rekommenderar att du kontaktar en takläggare för kontroll och åtgärd.

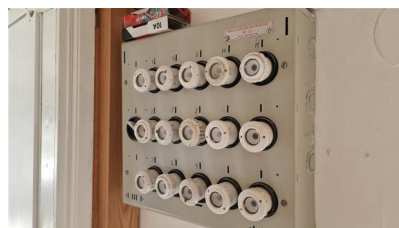
Jordfelsbrytare finns ej.

Det finns inget krav att hus byggda före år 2000 ska ha jordfelsbrytare. Jordfelsbrytaren minskar dock risken för personskador och brand orsakade av elanläggningen.

Kontakta en elektriker för kontroll och åtgärd.

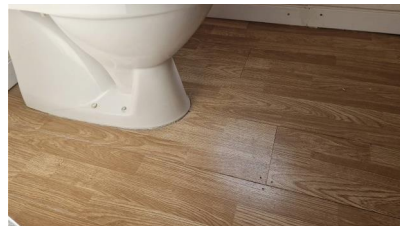
Golvbeklädnaden är ej lämplig för utrymmet.

Eftersom funktionen, som innebär att ytskiktet/tätskiktet ska vara vattentätt, är nedsatt finns en ökad risk att vatten tränger igenom ytskiktet/tätskiktet med vattenskador i omkringliggande konstruktioner som följd.

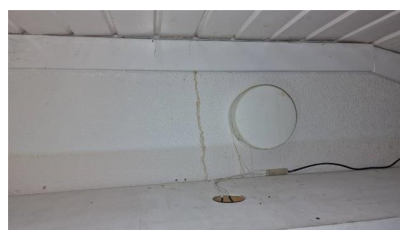
Väggen har rinnmärken.

Fuktfäckar och rinnmärken kan bero på olika saker, och kan vara ett tecken på en tidigare eller en pågående fuktskada.

Vid besiktningstillfället var dessa fläckar torra men bör hållas under uppsikt. Skulle fläckarna tillta i omfattning rekommenderas att kontakt tas med fackman för en fördjupad undersökning. Vid framtida renovering av utrymmet rekommenderas att bakomliggande konstruktioner kontrolleras för att upptäcka eventuella följdskador.
