## ÖVERLÅTELSEBESIKTNING

MUNKHOLMEN 2:74

Kung Olofs Väg 23, 193 40 Sigtuna

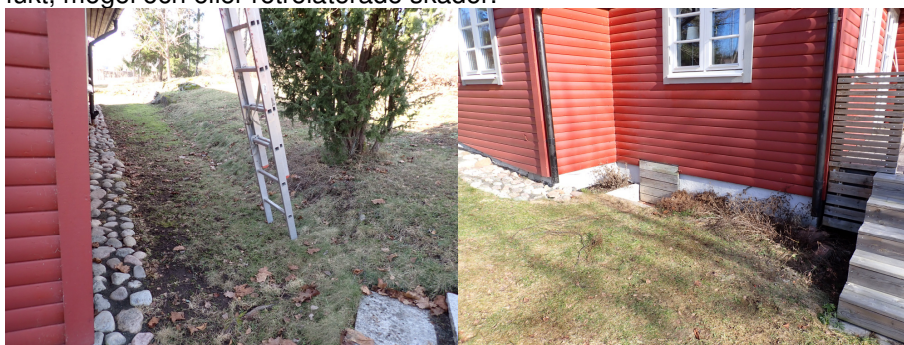
Marken sluttar ner mot husets baksida.  
Stuprör mot innergård leds ej bort via dagvattensystem.

Med anledning av att marken/berget sluttar mot grund ställer detta högre krav på dränering och tätskikt vilket ökar risken för att dagvatten kan tränga in i husgrunden och orsaka ökad fuktbelastning på material vilket kan leda till fukt, mögel och eller rötrelaterade skador.

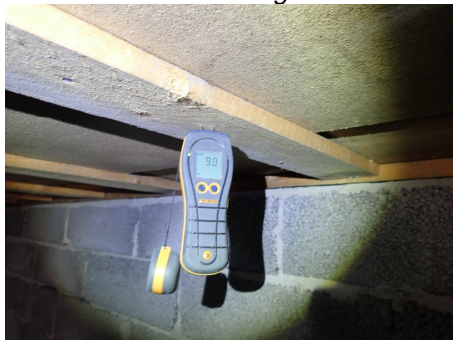
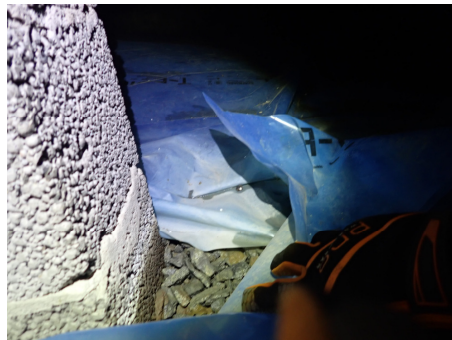
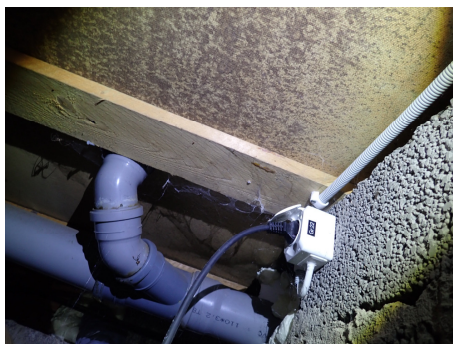
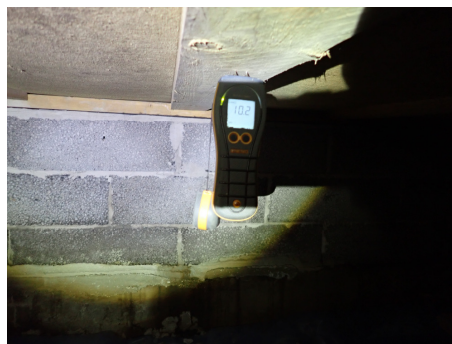
Krypgrund/råkällare är en känd riskkonstruktion. Krypgrundsdel med installerad avfuktare (utbyggnadsdelen) klassas ej som en känd riskkonstruktion.

Markplasten är dåligt monterad/otätt skarvad och ej tejpad. Fuktutslag noteras på grundmur och parti av mark mot baksidan. Lokalt noteras påväxt på trossbottensnivåerna. Trossbotten skivorna är vända med fel sida ner mot grundläggningen.

Krypgrunder betraktas idag som kända riskkonstruktioner och är en känslig konstruktion ur fuktsynpunkt sett bland annat beroende på årstidsvariationer i temperatur och fuktbelastning från mark. Under de perioder då lufttemperaturen utomhus är högre än i kryputrymmet, kommer varm fuktig luft in i ett kallare utrymme och höjer den relativa luftfuktigheten i krypgrundsutrymmet. Risk för skador föreligger och skador kan uppstå såsom fukt, mögel och rötelaterade skador som möjlig följd.

Vid fuktkvotsmätning noterades värden under rekommenderat gränsvärde i båda grunderna.

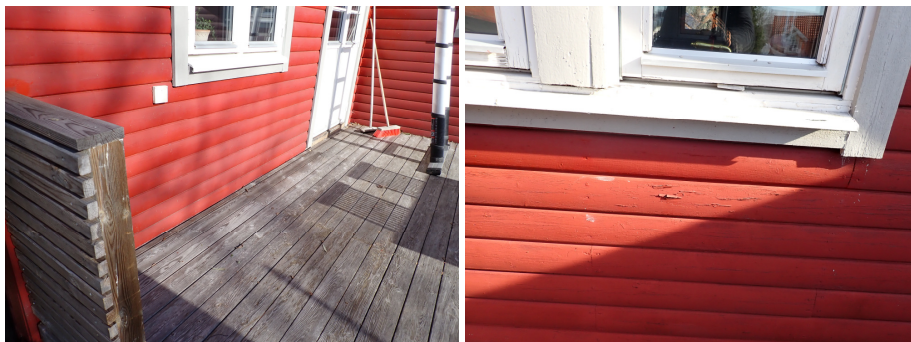
Fasadpanel ansluter lågt/nära mark på hörn mot baksidan.  
Altantrall ansluter nära/mot fasadpanel.  
Fasadpaneler har bitvis färgsläpp, i söderläge.

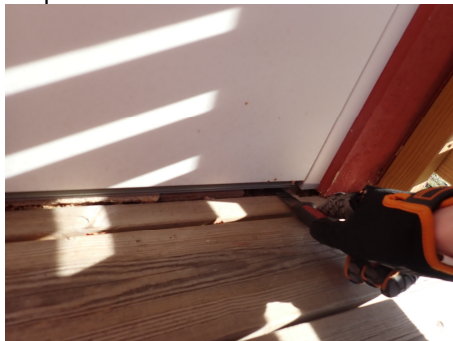
Fotplåt saknas under entrédörrens tröskel.

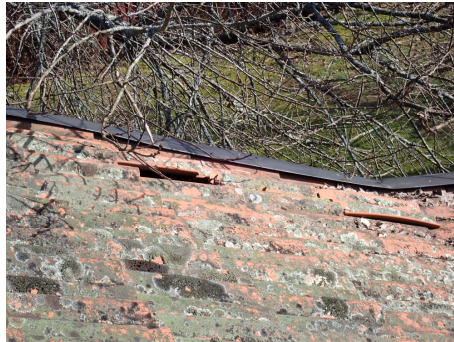
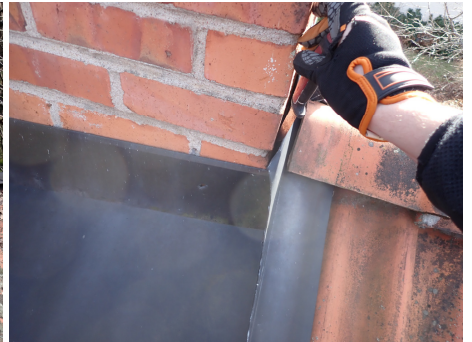
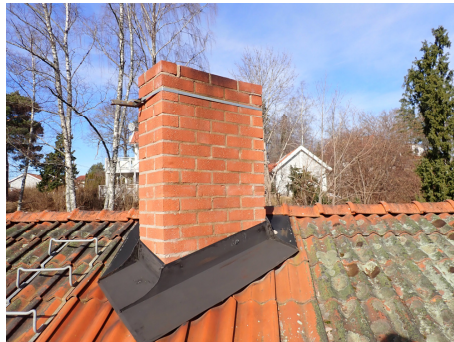
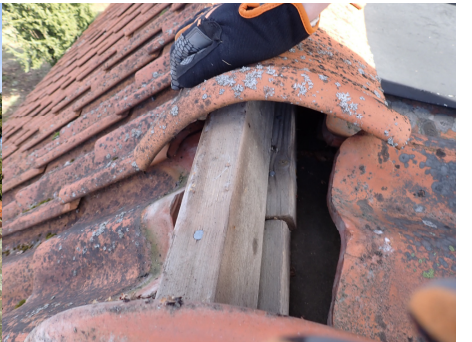
Skorstensplåtar ansluter otätt/löst mot murstockar, huvar saknas ovan.

Takpanna ovan tvättstuga har glidit ner, grenverk ansluter nära.

Nockband saknas,nockpannor är ej spikade.

Flack taklutning på entrédelen.

Dåligt tätade tak genomföringar kan leda till att dagvatten tränger in på vinden vilket i sin tur kan leda till fukt, mögel och/eller rötrelaterade skador på underliggande konstruktioner.

Avsaknad av nockband kan leda till fuktinslag in under nockpannorna samt inträngning av löv mm under takpannorna.

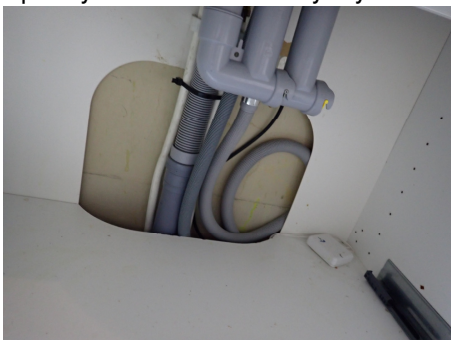
Tät botten saknas i diskbänksskåpet (fuktlarm finns).  
Spillskydd saknas under kyl/frys.

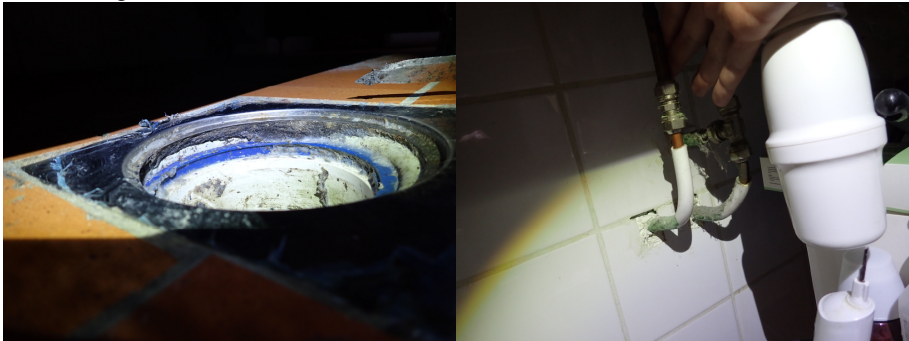
| WC/badrum: | <p>Äldre åldersmässigt avskrivet tätskikt.<br/>Fönster och dörr i våtzon 1, placerade nära badkar.<br/>Golvbrunnsmanschett/tätskikt saknas ner mot golvbrunn.<br/>Otätt kring rör genomföringar i vägg under handfat.<br/>Med anledning av ålder och noterade punkter är våtrummet i stort behov av renovering.</p> |

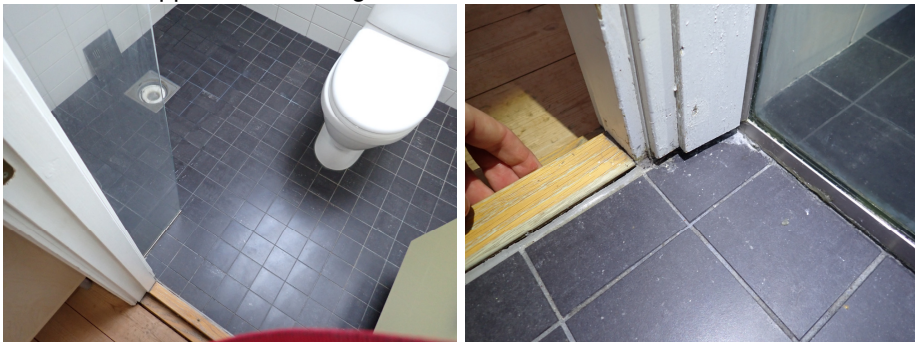
| WC/dusch: | <p>Dörr i våtzon 1, placerad nära dörr.<br/>Otät/låg tröskel mot våtrum.</p> <p>Riskanalys<br/>Då det är svårt att få ett tillräckligt fuktskydd mot dörrkarmar i våtrum ökar risken för skador i anslutning till dörrar som är placerade i våtzon 1, riskerna för detta ökar när tröskeln är låg och otät.</p> <p>Ovanstående kan leda till att fukt, mögel och/eller rötelaterade skador kan förekomma/uppstå i anslutning till noterade brister/risker.</p> |

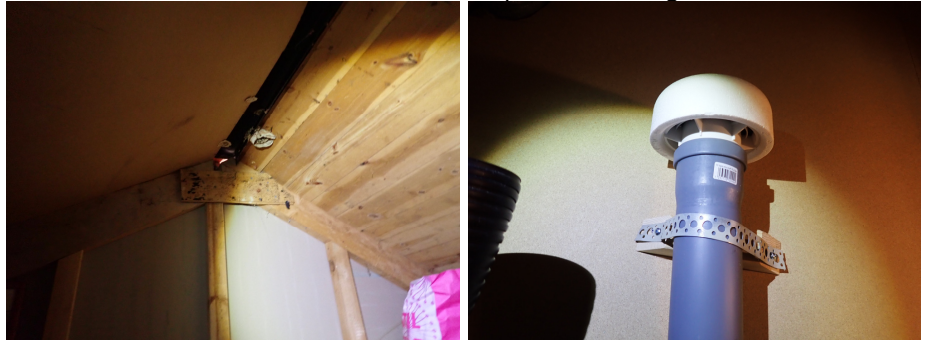
Inklädda snedtak/ryggåstak är en känd riskkonstruktion.

Avluftningsventil för avlopp är monterad på vind bakom WC/dusch.

FD ventilationskanal från WC/badrum avslutas på vind bakom WC/dusch.

Ryggåstak/inklädda snedtak är en riskkonstruktion, om ventilationen mellan innertaket och yttertaket är felaktig och/eller bristfällig finns risk för att den varma luften som stiger upp ifrån inomhusmiljön inte kan ventileras bort, luften kondenserar då och kan ge upphov till fukt, mögel och/eller rötrelaterade skador i konstruktionen eller på vindar kring.
