Uppdragsnummer 22010235  
2026-098

## ÖVERLÅTELSEBESIKTNING

SIGTUNA ASKEN 7

Olof Skötkonungs Väg 20, 193 32 Sigtuna

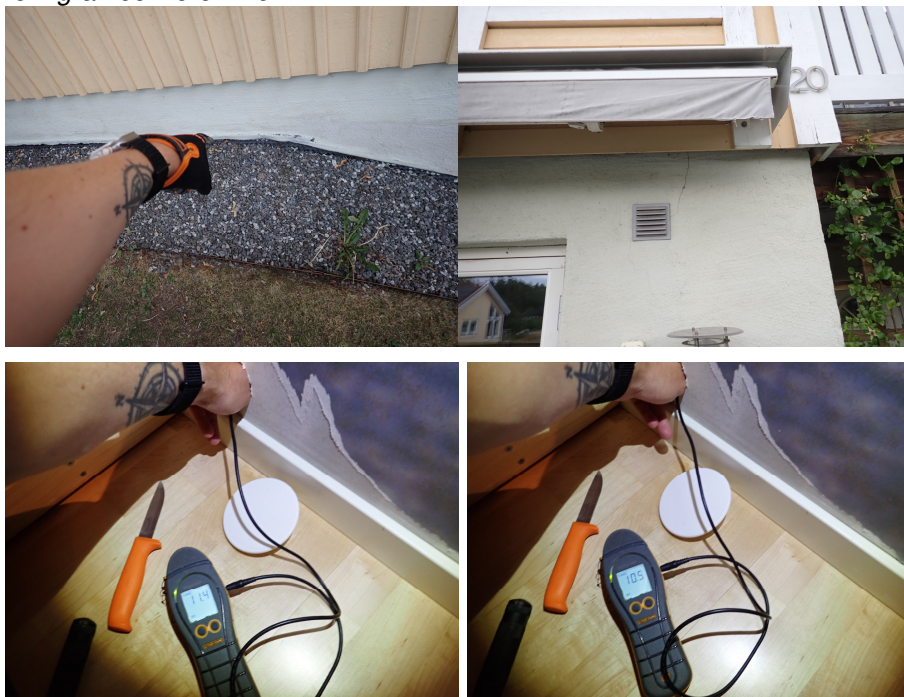
Grundmur/Hussockel:

Souterränggrund/delar under marknivå är en känd riskkonstruktion.  
Mindre sprickor i grundmur mot poolsidan.  
Dräneringslist för platonmatta är bitvis ej intäkt av singel.

Risk föreligger för att inklädda delar och/eller trädetaljer samt övrigt organiskt material som ansluter mot golv och väggar (trösklar, limmer, textil, papperstapeter och dylikt) i souterrängplanet kan ha/få fukt, mögel och rötrelaterade skador med anledning av normalt förekommande fuktvandring genom grundmurar och golv samt om brister förekommer i dagvattenledningar, dränering och tätskikt.

Vid fuktkvotsmätning i gymmets vägg in mot husets lecastensmur noterades värden under rekommenderat gränsvärde.

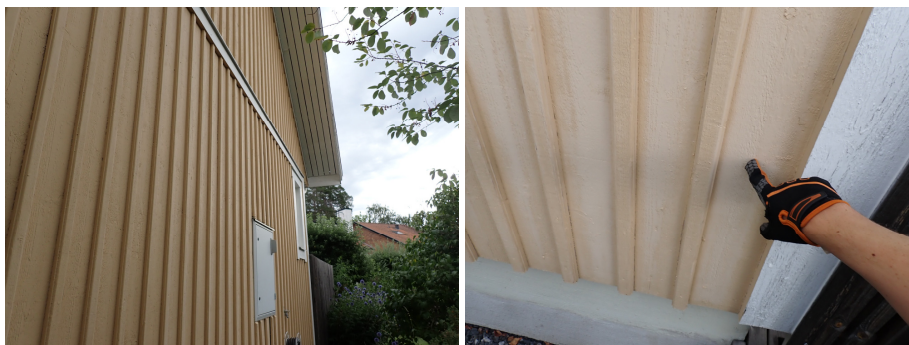
**Fasad:**

Fasadpaneler är urblekta i färgen och färgsläpp noteras i söderläget.

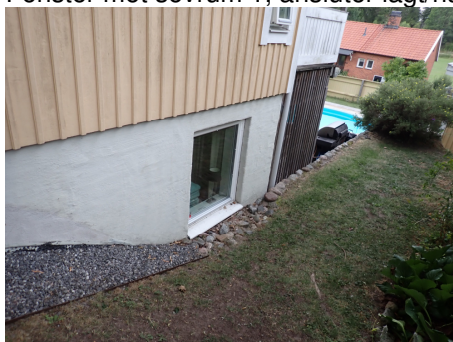
**Fönster:**

Fönster mot sovrum 1, ansluter lågt/nära marknivå.

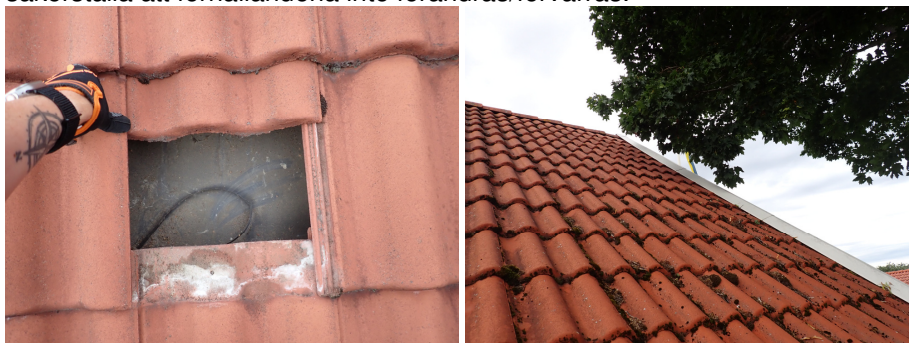
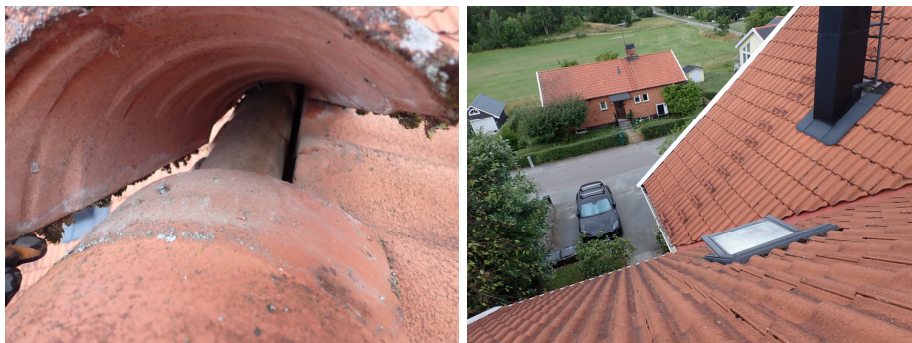
**Yttertak:**

Underlagstak av boardskivor klassas som en svag undertakskonstruktion.  
Mosspåväxt på betongpannor mot baksidan.  
Grenverk ansluter nära takbeläggningen mot baksidan.  
Nockband är ej monterat under nockpannorna.  
Färgsläpp på vindskivor.

Huset har undertak av takboard. Det är känt att takboard är relativt fukt känslig och att det ofta uppträder missfärgningar/fuktfläckar på grund av att snö/regn kan leta sig in under plåtbeslag och takpannor vid hårda vindlaster eller trasiga takpannor och brister vid takplåtar. Om så är fallet kan detta orsaka fukt, mögel och/eller rötelaterade skador i underliggande konstruktioner. Viktigt att noterade brister på taket åtgärdas då underlagstaket inte har något vidare fuktmotstånd. Det rekommenderas att kontinuerlig och löpande kontroll sker av tak och vindsutrymmena för att säkerställa att förhållandena inte förändras/förvärras.

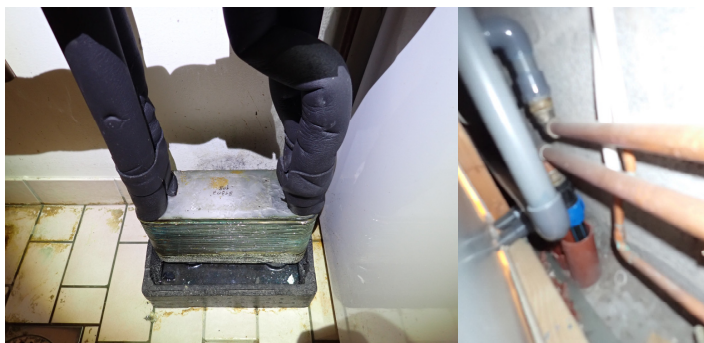
Pannrum:

Äldre tätskikt (över 20 år).  
Rör genomföringar i golv tätskikt.  
Kondens kring och missfärgningar på väggskiva bakom värmepump.  
Tätskikt saknas i bakomliggande slitsdel bakom poolpump.

Äldre tät/ytskikt har nedsatt funktion vilket innebär att ytskiktet/tätskiktet inte längre kan garanteras vara vattentätt och risk finns för att vatten tränger igenom ytskiktet/tätskiktet.

Ovanstående kan leda till att fukt, mögel och/eller rörelaterade skador kan förekomma/uppstå i anslutning till noterade brister/risker.

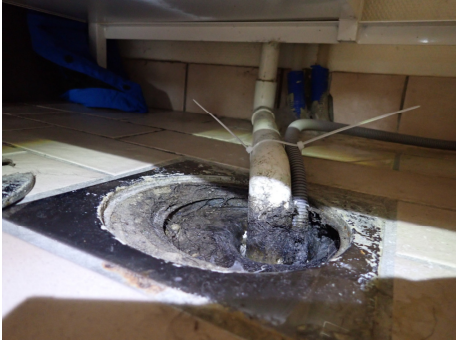
| Tvättstuga: | <p>Äldre tätskikt (över 20 år).<br/>Rör genomföringar i golvtätskikt under handfat.</p> <p>Riskanalys<br/>Äldre tät/ytskikt har nedsatt funktion vilket innebär att ytskiktet/tätskiktet inte längre kan garanteras vara vattentätt och risk finns för att vatten tränger igenom ytskiktet/tätskiktet.</p> <p>Ovanstående kan leda till att fukt, mögel och/eller rötrelaterade skador kan förekomma/uppstå i anslutning till noterade brister/risker.</p> |

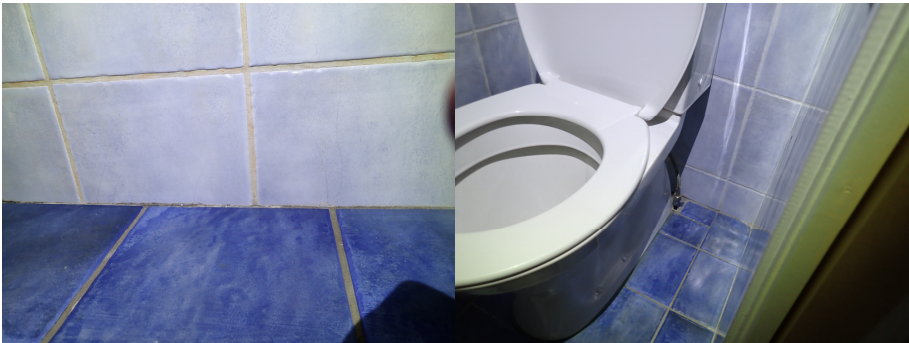
| WC/dusch/badrum: | <p>Äldre tätskikt (över 20 år).<br/>Mindre krackeleringar i kakelplattor på vägg i duschdelen.<br/>Rör genomföring i golvtätskikt vid WC.<br/>Svagt fall på golvbeläggningen.</p> <p>Riskanalys<br/>Äldre tät/ytskikt har nedsatt funktion vilket innebär att ytskiktet/tätskiktet inte längre kan garanteras vara vattentätt och risk finns för att vatten tränger igenom ytskiktet/tätskiktet.</p> <p>Ovanstående kan leda till att fukt, mögel och/eller rötrelaterade skador kan förekomma/uppstå i anslutning till noterade brister/risker.</p> |

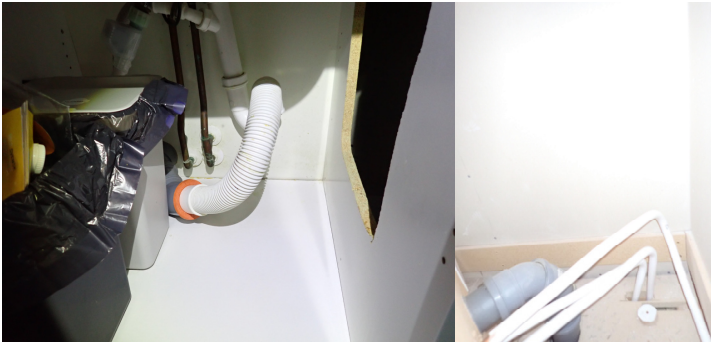
| Kök/matplats: | <p>Spillskydd saknas under kyl/frys.<br/>Tät botten saknas i diskbänkskåpet.</p> |

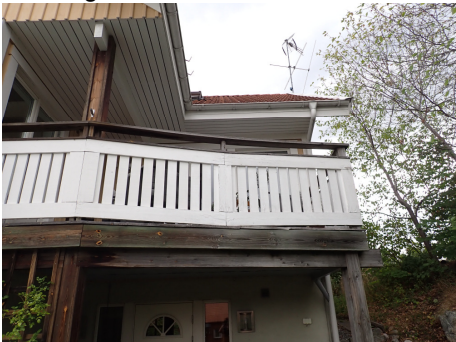
Räcke på balkong utanför kök har en svacka.

| Balkong 1: | <p>Balkongräcke har en svacka.</p> |

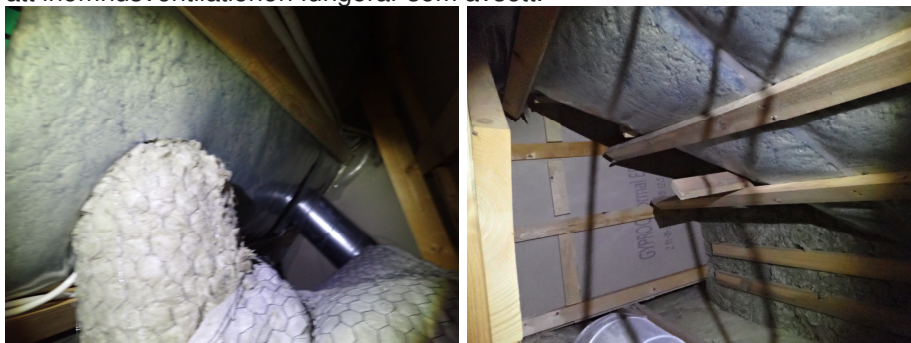
**Vind**

1st varmisolerad sidovind från sovrum 5 är besiktigad från lucka.  
Huset saknar kallvindar då yttertaket är isolerat upp tillnock SK ryggåstak.

Ryggåstakens ångspärrar och luftspalter är inte möjliga att kontrollera.  
Konstruktionen utgår därmed ur besiktningen. Denna takkonstruktion är en utsatt konstruktion då den förutsätter korrekta luftspalter och ångspärrar om dessa ej fungerar som avsett finns risk för kondensskador. Det är även viktigt att inomhusventilationen fungerar som avsett.
