Utlåtande över ÖVERLÅTELSEBESIKTNING

Sigtuna 2:2
Manfred Björkquists Allé 5C, 193 31 Sigtuna

ÖVERLÅTELSEBESIKTNING FÖR SÄLJARE

Fastighetsbeteckning:	Sigtuna 2:2
Adress:	Manfred Björkquists Allé 5C, 193 31 Sigtuna
Kommun:	Sigtuna
Fastighetsägare:	Karolinn Jägemar, Marcus Jägemar

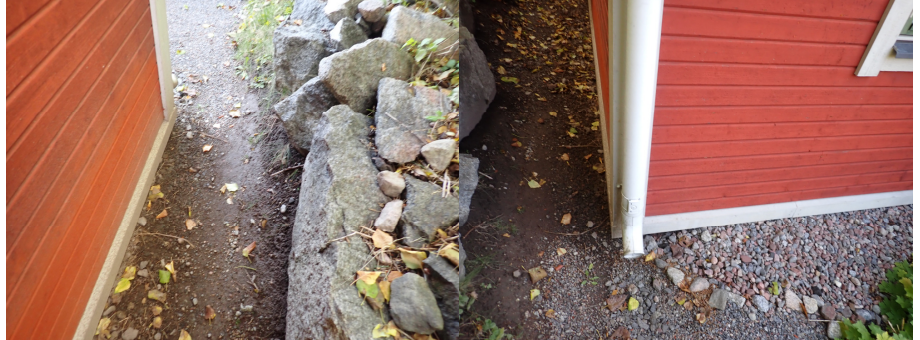
Marken ansluter högt in mot trästomme på bortre gaveln.
Stuprör på bortre gaveln leds ej bort.

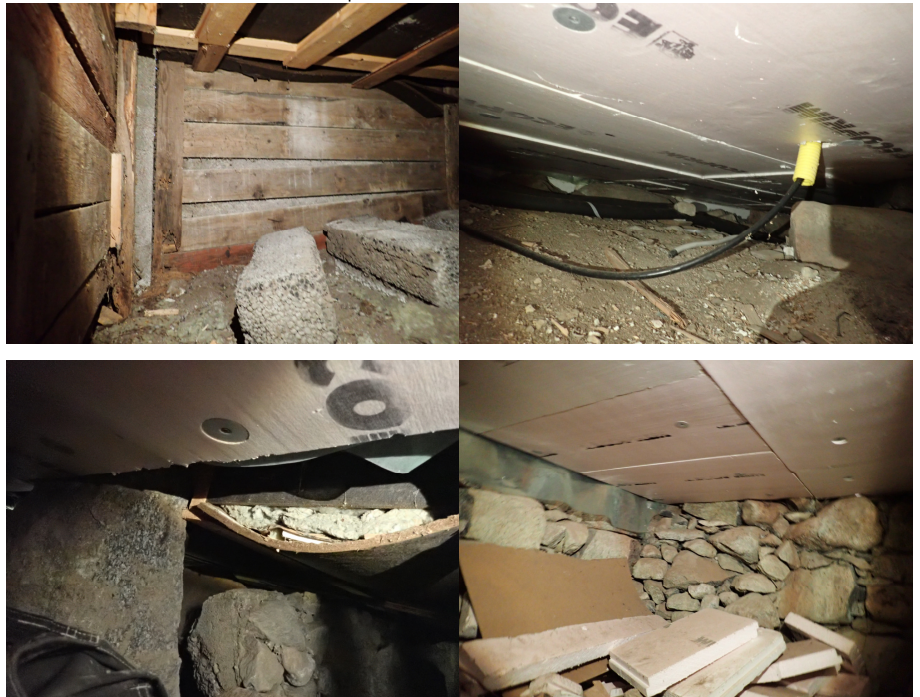
Torpargrund/krypgrund är en känd riskkonstruktion. Se även riskanalys punkt 3:1.
En del glipor noteras mellan trossbottensnivåerna under halldelen.
Formvirke sitter kvar under matplatsdelen.

- 3:1** Krypgrunder betraktas idag som kända riskkonstruktioner och är en känslig konstruktion ur fuktsynpunkt sett bland annat beroende på årstidsvariationer i temperatur och fuktbelastning från mark. Under de perioder då lufttemperaturen utomhus är högre än i kryputrymmet, kommer varm fuktig luft in i ett kallare utrymme och höjer den relativa luftfuktigheten i krypgrundsutrymmet. Risk för skador föreligger och skador kan uppstå såsom fukt, mögel och rötrelaterade skador som möjlig följd.
- 3:2** Då det är svårt att få ett tillräckligt fuktskydd mot dörrkarmar i våtrum ökar risken för Fukt, mögel och/eller rötrelaterade skador i anslutning till dörrar som är placerade i våtzon 1.

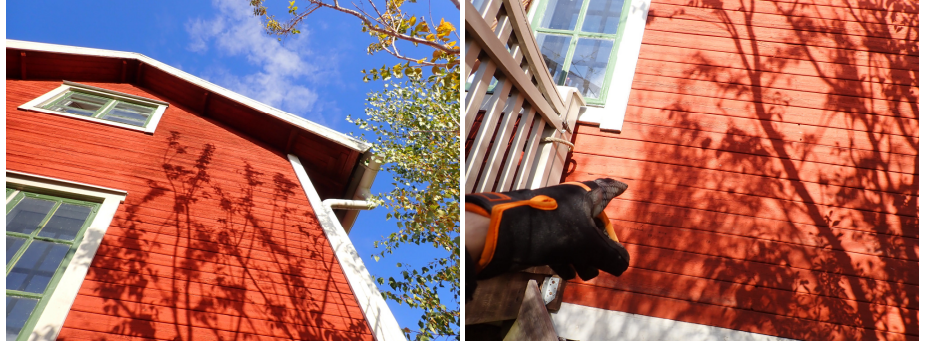
Fasadpaneler i söderläge är urblekta i färgen och har mindre torrspäckor.
Viss algpåväxt noteras på fasader mot skuggsidor.

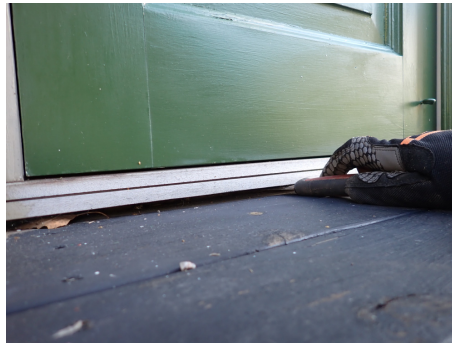
Fotplåt saknas under entrédörrens tröskel.
Överbleck ovan fönster sitter bitvis löst mot baksidan.

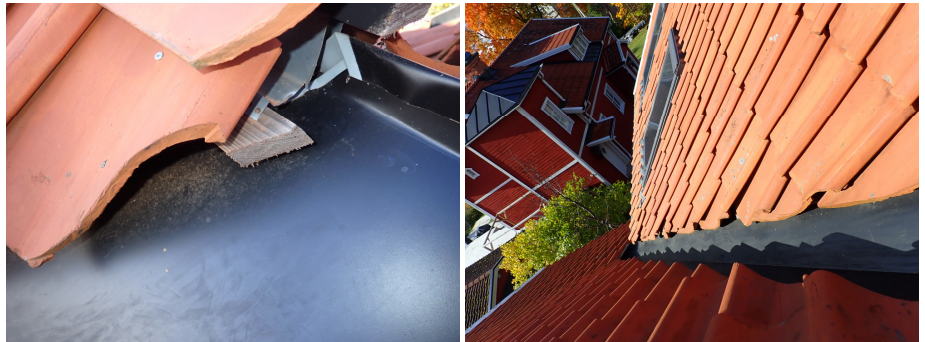
Takpannor i ränndalar är något snedvridna, läkt är på delar synlig i ränndalar.
Nockband saknas under nockpannorna.

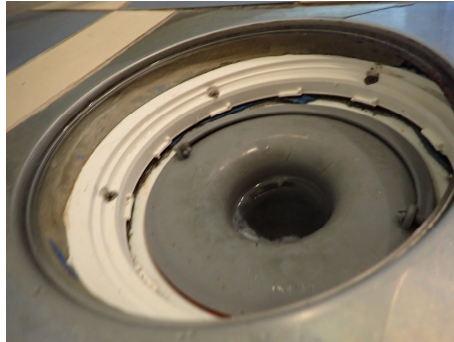
Golvbrunnsmanschett sticker fram under skruvad klämring i golvbrunn.

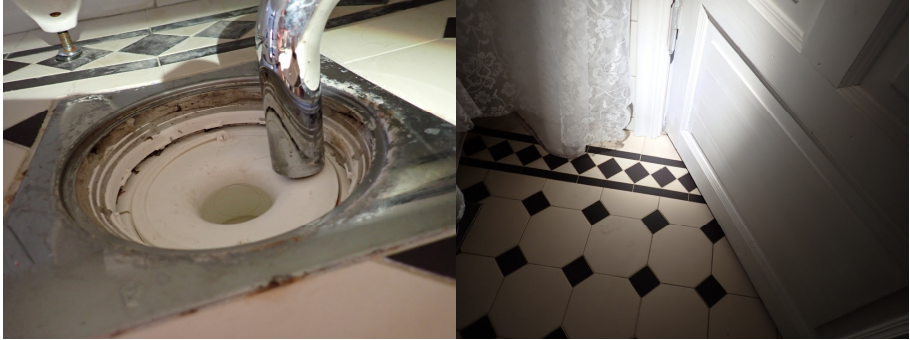
Trapp/hall:	-----
Allrum:	-----
Sovrum 3:	-----
Sovrum 4:	-----
Sovrum 5:	-----
WC/dusch/badrum:	<p>Tätskikt bakom kakel och under klinker är ej besiktningsbart. Kvalitetsdokument uppvisades.</p> <p>Dörr är placerad nära duschdelen. Se även riskanalys punkt 3:2.</p>
