Utlåtande över ÖVERLÅTELSEBESIKTNING

Klippan 16
Kvarnvägen 3, 193 30 Sigtuna

ÖVERLÅTELSEBESIKTNING SC0521-09

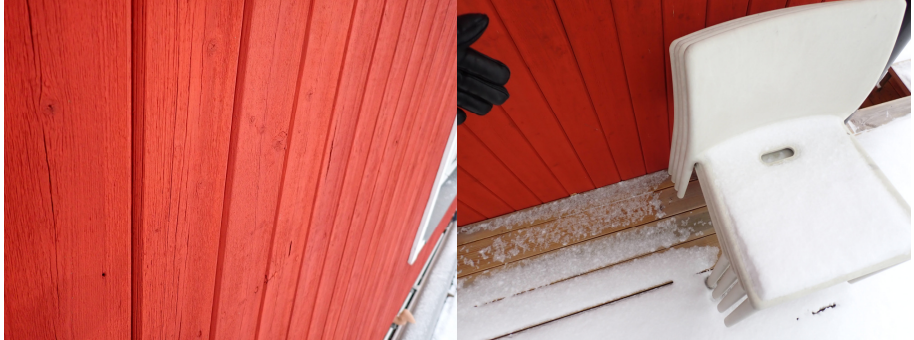
Mark:	-----
Grundmur/Hussockel:	Källare/souterrängplan, delar under marknivå är en känd riskkonstruktion. Se även riskanalys punkt 3:1.
Fasad:	Fasadpaneler i söderläge är bitvis torrsprucken och färgflagnad. Fasadpaneler ansluter nära/mot altantrallen.

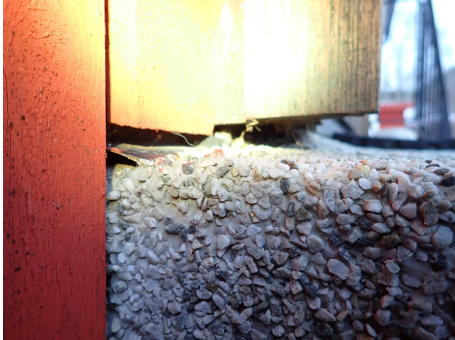
Fönster/Dörrar:	Otätt in under/kring entrédörrens tröskel. En del fönsterbleck sitter något löst. Fotplåt för tröskel för altandörr från matplats sitter något löst.

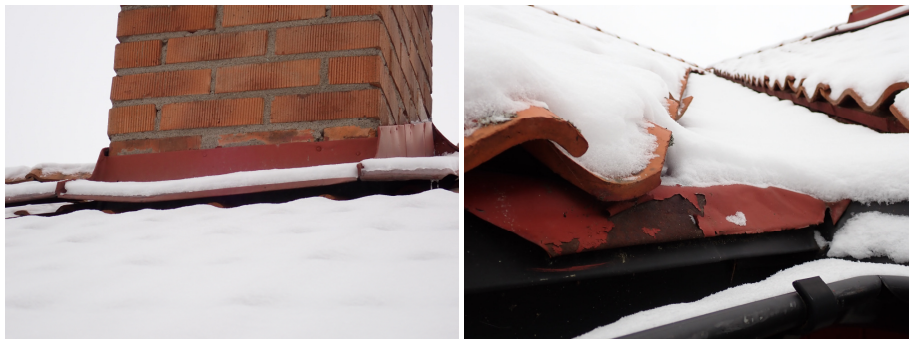
Takytor var snötäckta och full besiktning av tak var inte möjligt att utföra, kompletterande besiktning erfordras när snötäcket är borta.

Äldre takplåtar noteras kring takgenomföringar och takvinkel, med rostangrepp och skeva kanter. Se även riskanalys punkt 3:2.

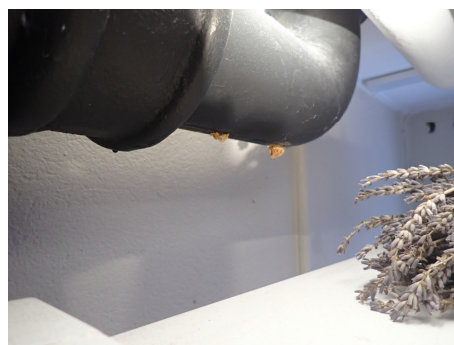
Läckage/begynnande läckage på avloppsrör TV om dörr under kök. Se även fortsatt tekniskutredning punkt 4:1.

- 4:1** Äldre VVS installationer förekommer i huset. Kontakt med fackman rekommenderas för översyn och eventuellt utbyte.

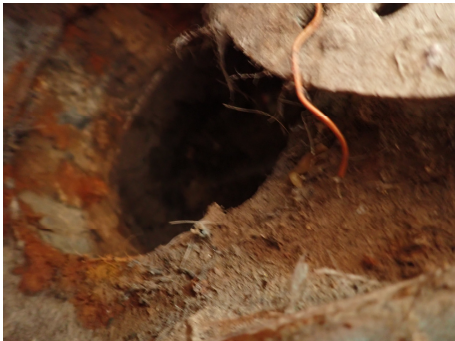
Förråd:	-----
Pannrum/tvättstuga:	<p>Formellt tätskikt saknas (omgivet av betongkonstruktioner). Äldre golvbrunn av gjutjärn med rostangrepp. Självdragsventilation i våtrum. Med anledning av ovan noterade punkter är våtrummet i behov av renovering.</p>

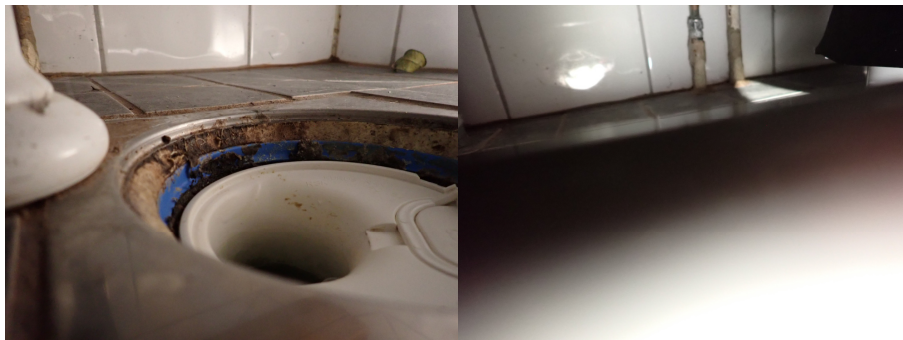
Tättskikt bakom kakel och under klinker är ej besiktningbart.
Kvalitetsdokument uppvisades ej, gavs sällan ut vid tidpunkten för reoveringen.

Rör genomföringar i golvtättskikt under badkar och vid handfat. Se även riskanalys punkt 3:3.

Klämringen i golvbrunnen är vänd upp och ner.

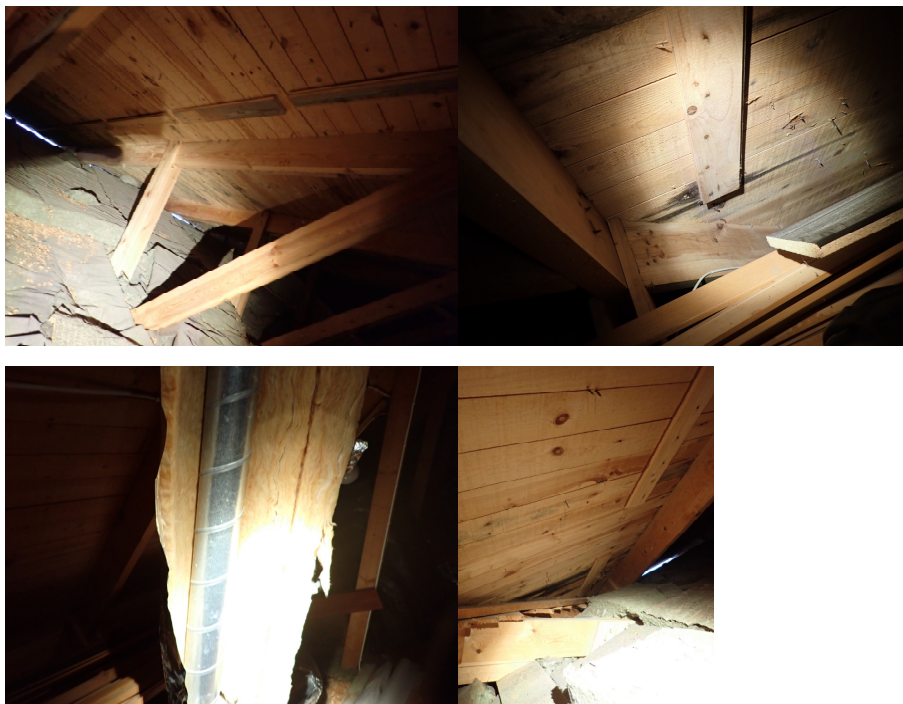
Lokala mindre missfärgningar/påväxt på råsponten.

Isolering kring ventilationsrör har bitvis lossnat.

En del utslag noteras på råspont vid rännal mot innergård. Se även riskanalys punkt 3:2.
