2025-08-04

Uppdragsnummer 22010235
2025-171

ÖVERLÅTELSEBESIKTNING

MUNKHOLMEN 2:95
Skeppsholmsvägen 20, 193 40 Sigtuna

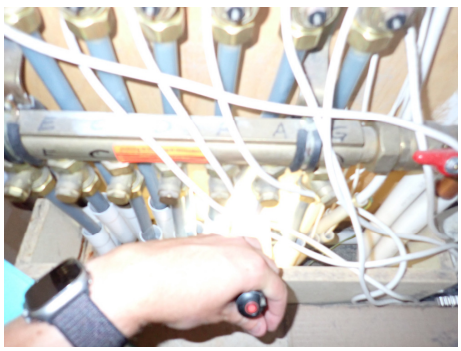
Trapp/hall:	-----
Vardagsrum 2:	-----
Sovrum 2:	-----
Klädkammare:	2 NOTERINGAR Tät botten/fuktlarm saknas i del med fördelarcentral för golvvärmesystem.
