Uppdragsnummer 22010235
2025-029

ÖVERLÅTELSEBESIKTNING

SJUDARGÅRDEN 1:106
Anna Vasas Väg 1, 193 31 Sigtuna

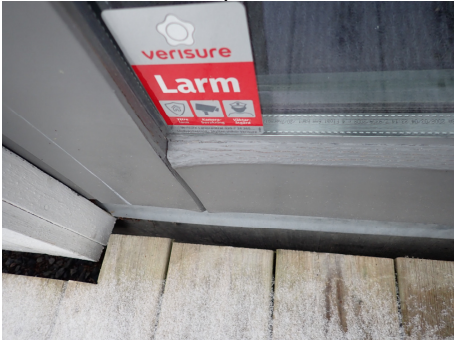
Mark:	-----
Grundmur/Hussockel:	-----
Fasad:	-----
Fönster/Dörrar:	<p>Mindre svällskada på nedre dörrlisten på dörrbladet för tvättstugedörren.</p>

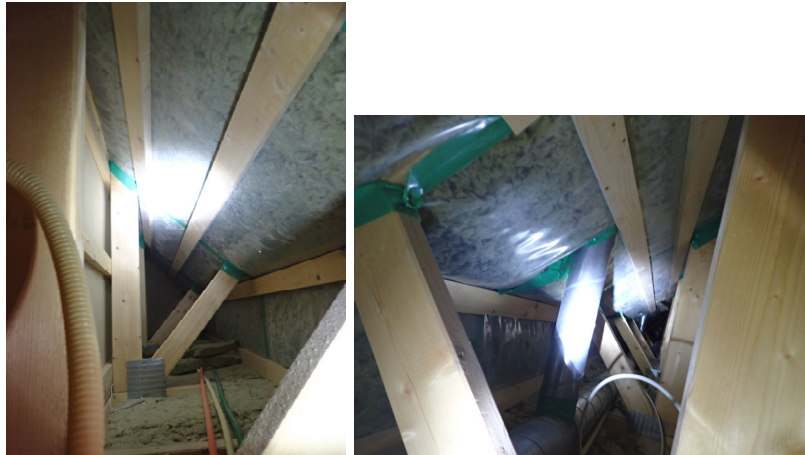
2st varmisolerade sidovindar är besiktigade från luckor.

Huset har ryggåstak:

Ryggåstakens ångspärrar och luftspalter är inte möjliga att kontrollera. Konstruktionen utgår därmed ur besiktningen. Denna takkonstruktion är en svag konstruktion med anledning av att ventilation av utrymmet och ångspärrar ibland är felaktigt utförda och kan vara bristfälliga. Det är även viktigt att inomhusventilationen fungerar som avsett.
